Revista de la Sociedad de Endodoncia de Chile

Importancia diagnóstica de la tomografía volumétrica digital en la detección de una perforación radicular vestibular: Caso clínico

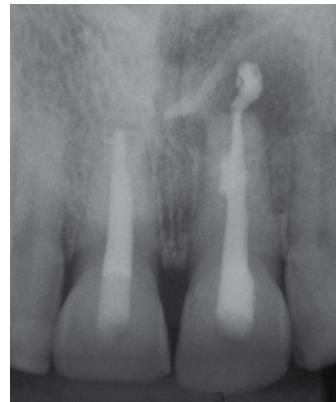
Figura 1

Radiografía periapical pre-operatoria del sector ántero-superior. Las imágenes radiopacas evidencian tratamientos endodónticos en ambos incisivos superiores.

Al examen radiográfico retroalveolar (Fig. 1), se observa un tratamiento endodóntico en perfectas condiciones, ausencia de zonas radiolúcidas compatibles con lesión o pérdida ósea periapical o lateral. Así mismo, es evaluado el diente 2.1, el cual presenta material obturador en la región periapical. Los hallazgos clínicos no apuntan a sintomatología relacionada con este diente.

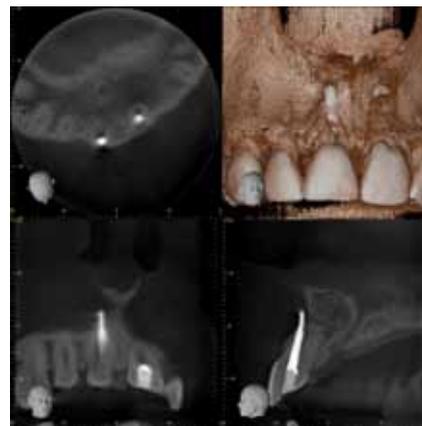
Figura 2

Tomografía panorámica del incisivo central superior derecho. Vista de la reconstrucción volumétrica 3D.

Se procedió a evaluar la tomografía computarizada digital de alta resolución a partir del software de visualización de imágenes en 3D (i-Dixel 2.0 - One Volume Viewer, Accuitomo 80 - J. Morita Mfg. Corp., Kyoto, Japón). En la vista del plano sagital y coronal, se pudo observar una perforación con pasaje de material radiopaco en sentido palato-vestibular compatible con material de obturación endodóntico. Así mismo, en el plano de reconstrucción volumétrica se observa pérdida ósea vestibular y perforación de la cortical vestibular (Fig. 2).

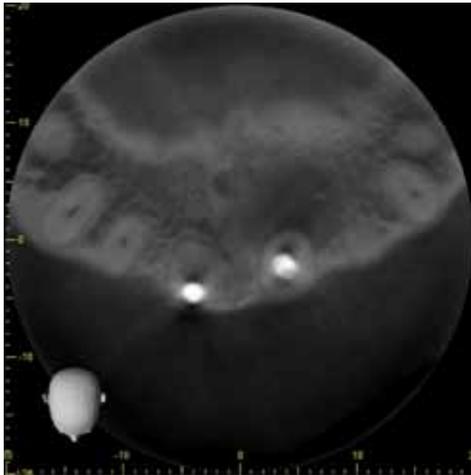
Figura 3
TVD. Vista del plano axial. Imagen radiopaca evidencia material endodóntico obturador desviado de la trayectoria original del canal.

Al evaluar el plano axial (Fig. 3), fue posible observar la pérdida de centricidad del canal y ausencia de la visualización de su luz original, lo que sugiere calcificación del tercio apical. En el plano sagital y en el plano coronal podemos observar la localización exacta de la perforación en el tercio medio y el desvío de la trayectoria radicular hacia vestibular del material obturador (Fig. 4-5).

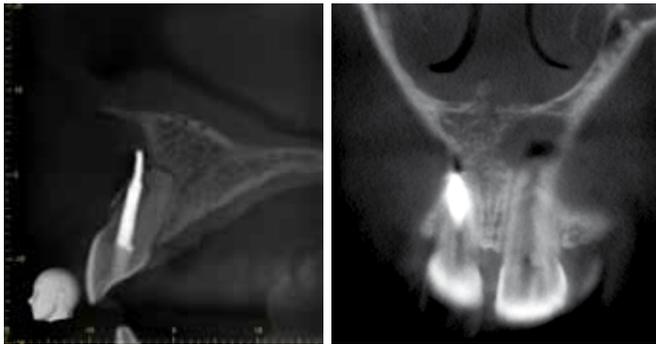
Figura 4 y Figura 5
TVD. Vista del plano sagital y vista coronal secuencial vestibulo - palatino. Imagen radiopaca evidencia la localización exacta del material endodóntico obturador perforando en el tercio medio la faceta vestibular y cortical ósea.

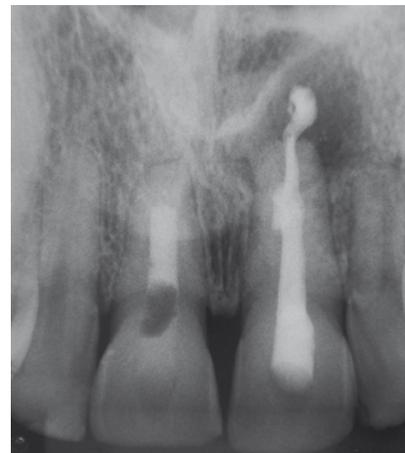
Figura 6
Radiografía post-operatoria inmediata del incisivo central superior derecho (1.1) después de la colocación de una barrera y relleno de MTA.

La cirugía paraendodóntica comenzó con la asepsia del campo operatorio, incisión, levantamiento de colgajo Newman modificado, osteotomía y curetaje del área de perforación. Se utilizó una profusa irrigación con solución fisiológica para la preparación cavitaria y se realizó un secado posterior. Luego, se procedió a efectuar el sellado de la perforación y reconstrucción de la pared vestibular del canal con agregado de trióxido mineral (MTA Productos Angelus Dental, Londrina, Brasil), con la ayuda de condensadores manuales y motitas de algodón húmedo (Fig. 6). El colgajo reposicionado fue suturado con seda trenzada 3.0.

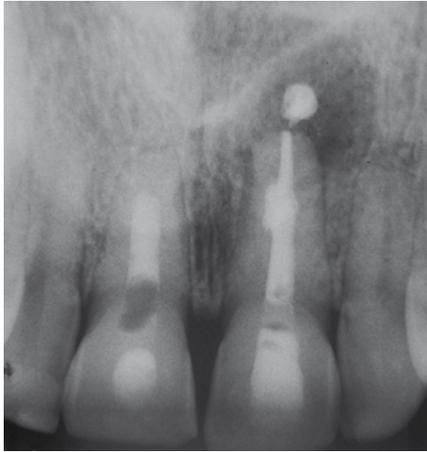
Figura 7
Radiografía de 1 año de preservación del incisivo central superior derecho (1.1).

El paciente acude a control postoperatorio a los 7 días para retirar la sutura y se pudo constatar que durante este período estuvo asintomático. En la evaluación clínica, después de 12 meses, se evidenció silencio clínico, ausencia de sintomatología dolorosa, fístula o edema vestibular y los sondajes periodontales estuvieron dentro de valores normales. Radiográficamente se puede observar ausencia de áreas radiolúcidas o pérdida ósea circundante.
