REVISTA DE LA SOCIEDAD
DE ENDODONCIA DE CHILE

N° 34 Octubre 2016

Blindaje corono-radicular simultáneo en endodoncia: de la instrumentación radicular a la restauración definitiva.

Coronal and root shielding in endodontics: the root canal preparation to the final restoration.

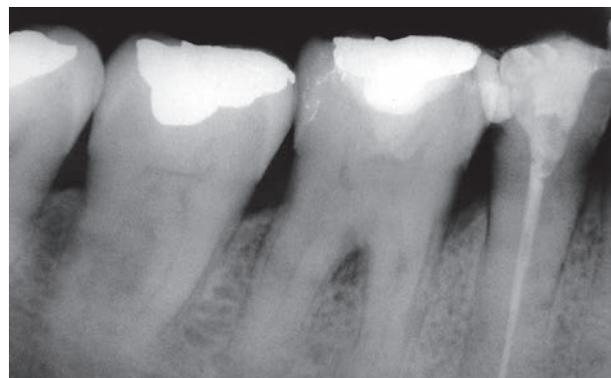
Fig. 1- Imagen radiográfica inicial, se puede observar la presencia de calcificación de la cámara pulpar.

Paciente se presentó a la consulta con fuerte dolor en el primer molar inferior derecho. En la exploración clínica se reveló una profunda restauración en amalgama y radiográficamente se pudo observar la cercanía de ésta con la cámara pulpar, caracterizando un cuadro de necrosis pulpar (figura 1).

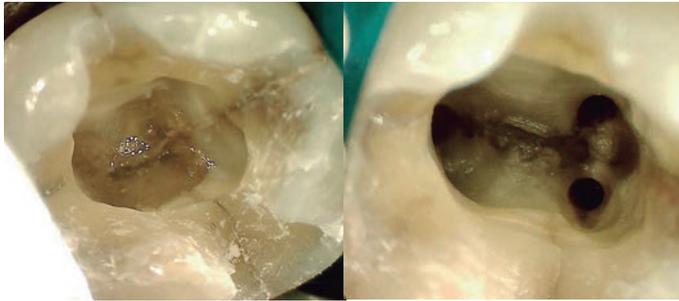
Fig. 2 (A y B): A- Presencia de calcificación en la entrada de los conductos mesiales / B- Después de la remoción de la calcificación por medio del ultrasonido.

Se empezó el tratamiento con el uso de aislamiento absoluto y luego la cirugía de acceso al sistema de conductos radiculares. En la entrada de los conductos se encontró una cámara pulpar calcificada (Fig. 2A). Por medio de la punta de ultrasonido E-4D (Helse, Brasil) se hizo la remoción de la calcificación y el desgaste dentinario selectivo para así poder acceder a los conductos radiculares (Fig. 2B). Después de la preparación de la entrada de los conductos, se llevó a cabo la odontometría a través del localizador foraminal Propex pixi (Maillefer, Dentsply).

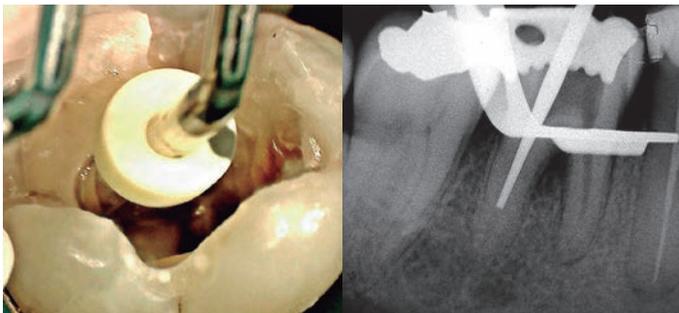
Fig. 3 (A y B): A- Punta ultrasónica EV-PREP (Trinks, São Paulo, Brasil) / B- Rx se puede ver su adaptación en el conducto en el LP.

En primer lugar, conducto distal se hizo la preparación inicial del conducto con la lima Wave One primary en la LRT, luego la lima Wave One large fue alternada con la punta ultrasónica EV-PREP en la LP (LRT-5mm)(Fig. 3A-B). Así mismo, para comprobar la adecuada preparación del conducto y adaptación del perno se realizó la radiografía de prueba del perno (Fig.4 A-B)

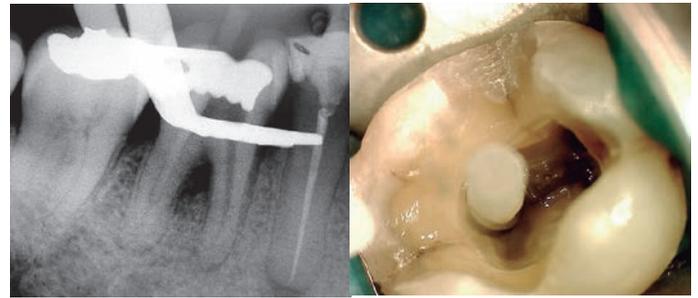
Fig. 4 (A y B): A- Prueba radiográfica del perno en la LP. / B- se puede observar la correcta adaptación del perno de fibra de vidrio en el conducto distal.

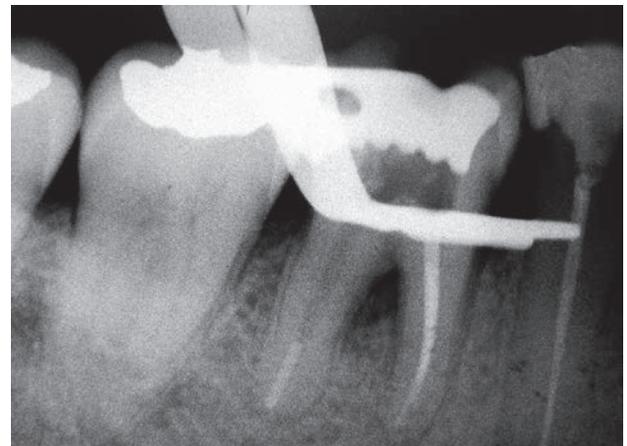
Fig. 5 - RX de la obturación apical (down-pack), mostrando la correcta desobturación dos tercios medio y cervical del conducto distal (lecho del conducto donde será cementado el pino de fibra de vidrio).

Durante la preparación se llevó a cabo una abundante irrigación con hipoclorito de sodio al 2,5% Fórmula e ação(São Paulo, Brasil) . Posteriormente, se realizó la prueba del cono de gutapercha, y el protocolo de irrigación final alternando NaOCl con EDTA (fórmula e ação (acción), São Paulo). Luego, se realizó la obturación de los conductos con la técnica por ola continua de condensación vertical con el system B (SybronEndo) y el cemento endodóntico de elección fue AH Plus (Dentsply, Maillefer). Para el conducto distal se mantuvo obturado solamente el tercio apical, dejando desobturado el conducto en la LP (LRT -5 mm) (Fig. 5), pues en ese espacio se cementará el perno intra-radicular.

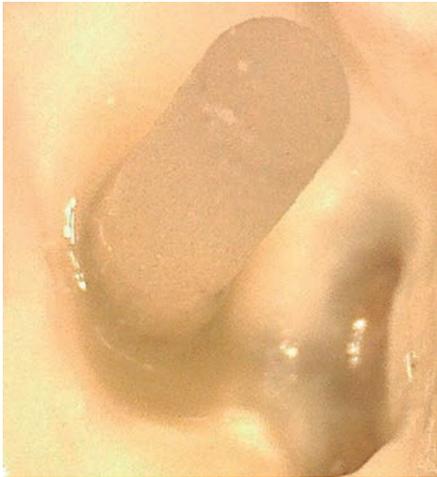
Fig.6- Se puede observar el perno de fibra de vidrio cementado en el interior del conducto distal.

A continuación, se procedió al acondicionamiento tanto radicular (conducto distal) como coronario con el adhesivo dentinario Futura Bond U (Voco, GmbH), según las indicaciones del fabricante. Como material de cementación del perno fue usado el cemento resinoso dual Rebuilda DC (Voco, GmbH) y el material de relleno de la cavidad fue la resina bulk fill (X-Tra Fill- Voco, GmbH), según las indicaciones del fabricante (Fig. 6).

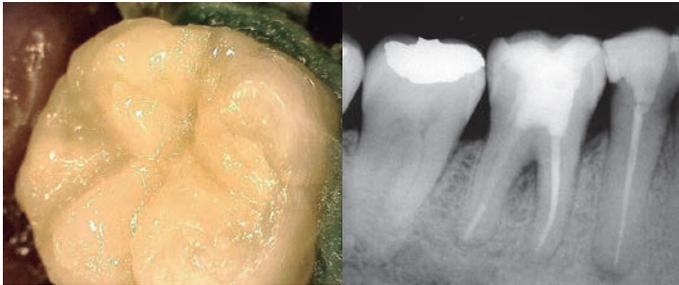
Fig. 7 (A y B): A- Restauración final / B- Rx final se puede observar un tratamiento endodóntico adecuado y una perfecta adaptación del perno intra-radicular al material restaurador.

Finalmente, se procedió a la realización de la restauración en resina compuesta con Admira Fusion (Voco, GmbH) que presenta alta carga inorgánica y partículas de cerámica en su composición brindando un resultado estético superior (Fig.7A). El paciente fue radiografiado (Fig.7B) e aconsejado a regresar para control periódico (Fig.8).

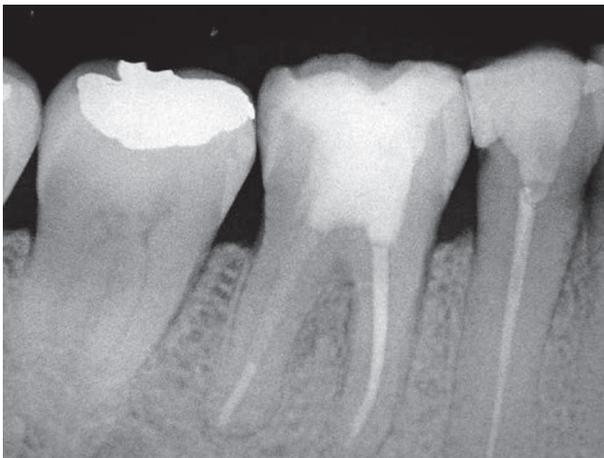
Fig.8- Rx de control a los 12 meses, se pudo observar reparación ósea en la región de la furca.

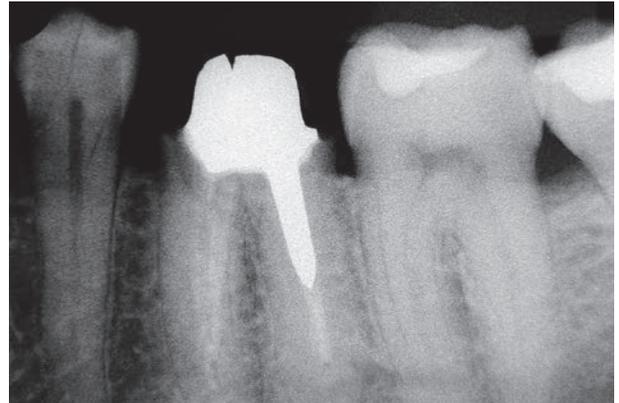
Fig. 1- Radiografía periapical del primer molar inferior, se puede observar la presencia de perno metálico y un tratamiento endodóntico inadecuado.

Paciente de sexo masculino se presentó a la consulta con dolor pulsátil en el primer molar inferior derecho. Así mismo, el paciente relata haber pasado con su dentista para remoción del perno y corona. Ante la imposibilidad de remover el perno metálico, el paciente fue referido a la Asociación Paulista de Cirujanos Dentistas (APCD-central, São Paulo-Brasil). En la exploración clínica se pudo observar la presencia de un perno metálico colado y radiográficamente se pudo constatar tratamiento endodóntico inadecuado, siendo necesario una reintervención endodóntica (Fig. 1).

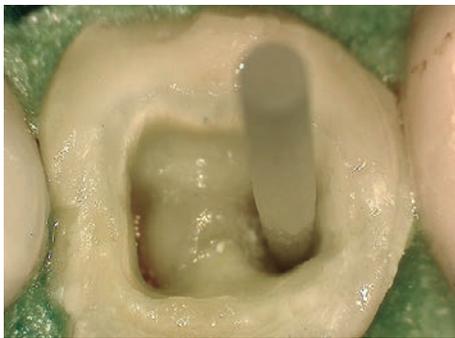
Fig. 2- Perno de fibra de vidrio adaptado en la LP (longitud de trabajo del perno) en el conducto radicular distal.

Para este caso el perno de fibra de vidrio de elección fue el White post DC 1 (FGM, Brasil)(Fig. 2).

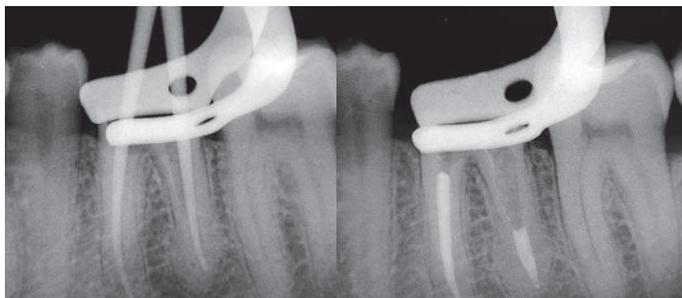
Fig. 3 (A y B): A- Radiografía de la prueba del cono de gutapercha / B- RX de la obturación apical (down-pack), mostrando la correcta desobturación dos tercios medio y cervical del conducto distal (lecho del conducto donde será cementado el pino de fibra de vidrio).

Durante la preparación se llevó a cabo una abundante irrigación con hipoclorito de sodio al 2,5% (Fórmula e ação (acción), São Paulo). Posteriormente, se realizó la prueba de los conos de gutapercha (Fig.3A), y el protocolo de irrigación final alternando NaOCl con EDTA (Fórmula e ação (acción), São Paulo). Luego, se realizó la obturación de los conductos con la técnica por ola continua de condensación vertical con el system B (SybronEndo) y el cemento endodóntico de elección fue AH Plus (Dentsply, Maillefer). Para el conducto distal se mantuvo obturado solamente el tercio apical, dejando desobturado el conducto en la LP (LRT -5 mm) (Fig. 3B), ya que en ese espacio se cementará el perno intra-radicular.

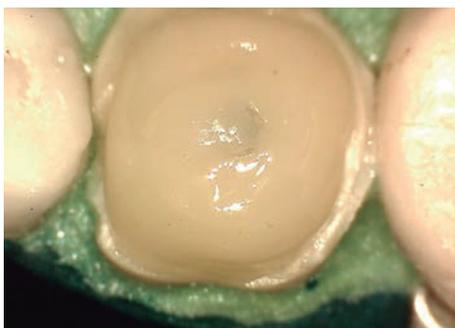
Fig.4- Muñón coronario en resina compuesta, se puede observar el remanente de dentina cervical (efecto férula).

A continuación, se procedió al acondicionamiento tanto radicular (conducto distal) como coronario con el adhesivo dentinario Ambar universal (FGM, Brasil) según las indicaciones del fabricante. Como material de cementación del perno fue usado el cemento resinoso dual All Cem Core (FGM, Brasil) y para reconstrucción del muñón coronario fue usada la resina compuesta Llis (FGM, Brasil) (Fig. 4).

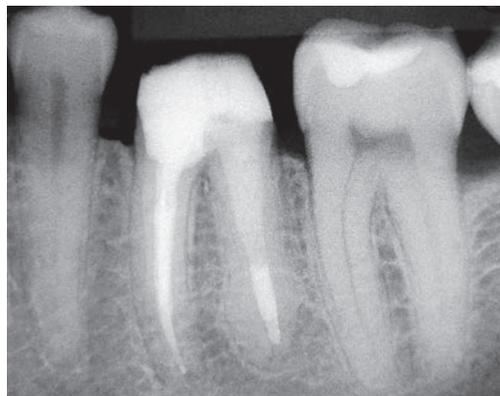
Fig.5- Rx final, se puede observar un retratamiento endodóntico adecuado, una perfecta adaptación del perno intra-radicular y del muñón coronario.

Terminado el muñón coronario, se realizó una radiografía final (Fig.5) y fue confeccionado su corona provisional. Fue derivado al especialista en rehabilitación para la confección de una corona protésica.

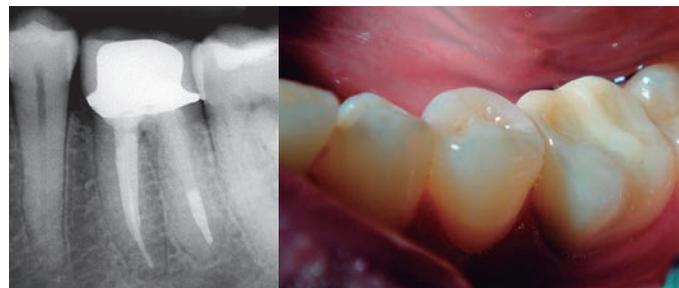
Fig.6 (A y B): A- Rx de control a los 12 meses / B- Corona protésica.

En el control periódico a los 12 meses, el paciente fue evaluado tanto clínicamente como radiográficamente. Se mostró asintomático, una buena adaptación de la corona y el tratamiento endodóntico con ausencia de áreas radiolúcidas compatible con lesión apical (Figs. 6 A y B).
